## 名古屋城 元御春屋門の発掘調査

酒井 中（株式会社パスコ東日本事業部）

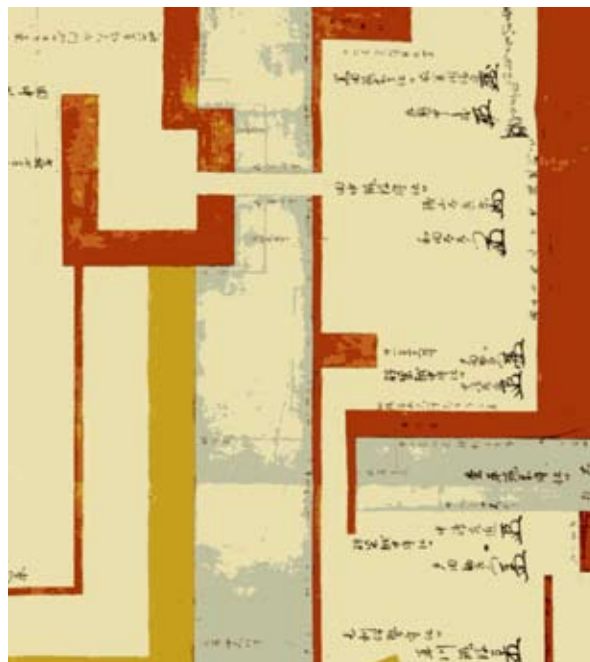
図2 『名古屋城普請町場請取絵図（写本）』部分（名古屋城管理事務所所蔵）

解体した石垣は、離宮から名古屋市に下賜された際に写本がつくられた『名古屋城普請町場請取絵図』によれば、当該石垣担当大名は「鍋島信濃守」となっている（図2）。東・南・西の3方を石積で囲まれ、北側は土が剥き出しの斜面となっていた。東面・南面の石積は、現地表から約 3.5m を測る（図4）。表面観察からは、乱層積を整層積に積直したと見られ、築城後に大きな修復が行われたと考えられた。

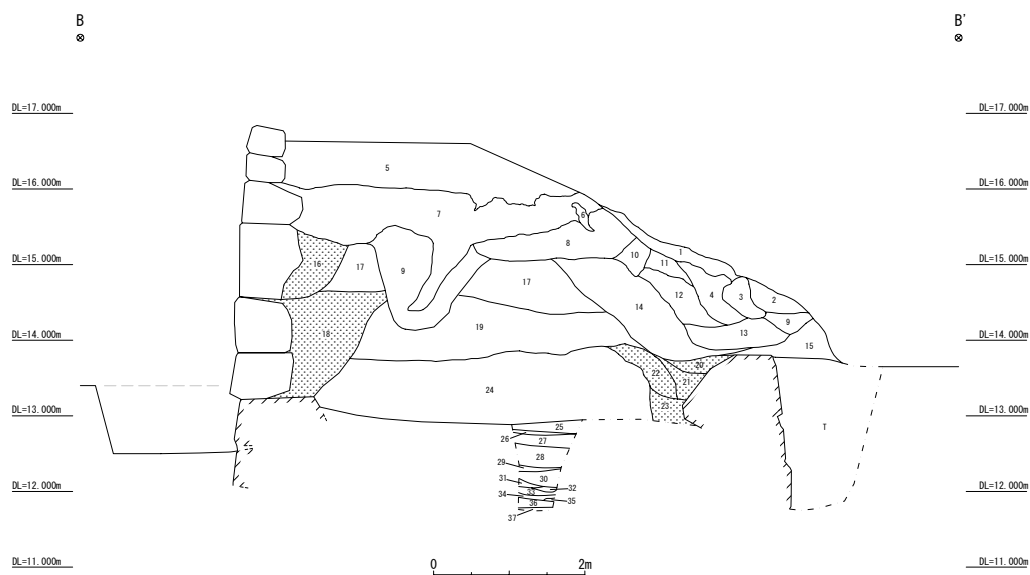
図7 西トレンチ断面図

まず修築工事が過去に複数回行われたと思われること、石目の中には連続した線として捉えることができるものがある。さらにそのうちの幾つかは背土の変化にも対応している。西側部分での大掛かりな盛土が見られたこと、地山が西側で確認できなかったことの背景には、単に旧地形や構築法を反映しているのみならず、地震による石垣の崩落や地すべりが起きた可能性も考えられる。

出土遺物から見ると、北側斜面の下部を埋めていた暗褐色砂質土（西トレンチ 12・13 層、東トレンチ 13 層）から第 2 次大戦中に二之丸に駐屯していた歩兵第六連隊で使用された陶磁器がまとまって出土している。第六連隊の駐屯は明治 21(1888) 年に開始されており、この土層が形成された時期が限定される。14 層以下については最下層の遺物と大きな違いはなく、名古屋城の築城以降明治 21 年以前としかいえない。このように石垣が修築された時期については、出土遺物など手がかりの少ないため根拠は希薄であるが、A とした部分は、築城時の石垣である可能性は高い。B～E については江戸期であり、F～H は、廃城となった後の修築と考えるのが妥当であろうか（図 11）。
